PROGRAM PRAC KONSERWATORSKICH

Nawa i kruchta

Kościół pw. św. Małgorzaty, dziewicy i męczennicy

Góra Świętej Małgorzaty 38A

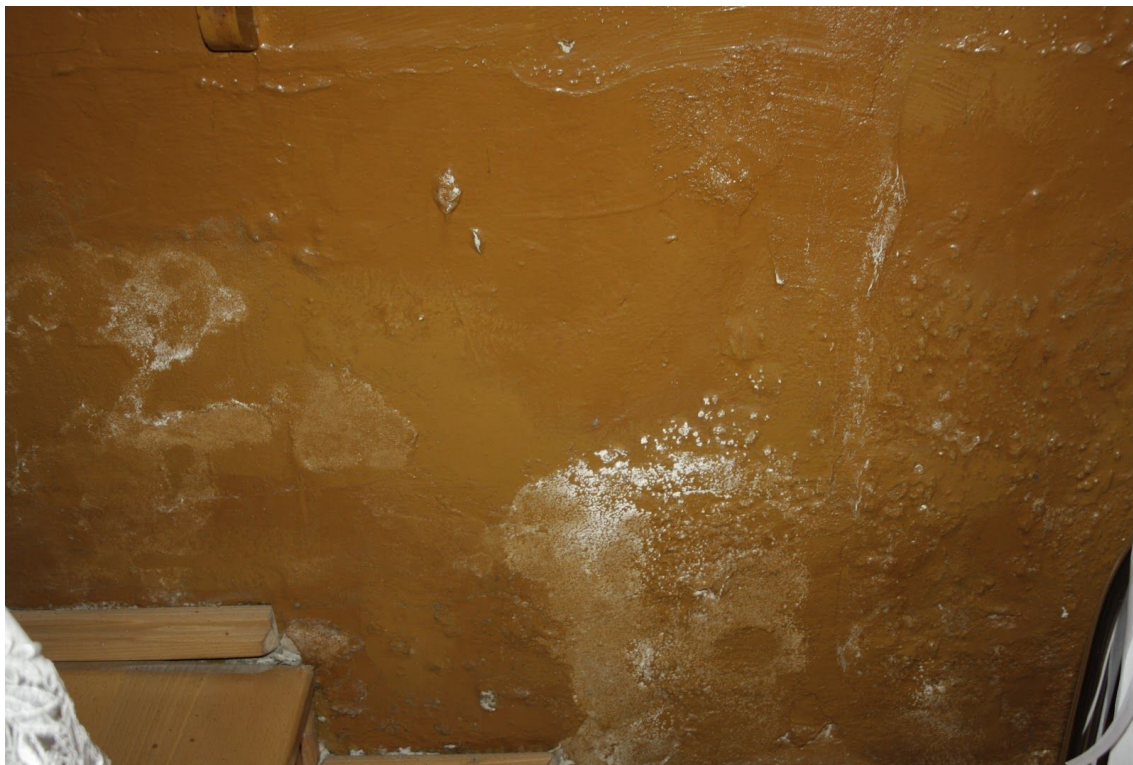
Najprawdopodobniej w partii przyziemia dochodzi do podciągania kapilarnego wody gruntowej spowodowane brakiem izolacji tudzież istniejącą wadliwą. Są to spęcherzenia i rozwarstwienia tynku i warstwy barwnej, pudrowanie się tychże i ubytki. Na tynkach w strefie cokołowej stwierdzono obecność wysoleń. Szczególnie widoczne wykwyty soli posiada ściana południowa przy ołtarzu bocznym z „Chrystusem Ukrzyżowanym” w dolnej partii olejnej lamperii na cokole.

Fot. 17. Kościół p.w. św. Małgorzaty, dziewicy i męczennicy w Górze Świętej Małgorzaty. Bazy pilastrów, ściana południowa. Widoczne wykwity soli na lamperii olejnej. Fot. M. Kwiatkowski, 2021 r.

Zakłada się zabezpieczenie dobrze zachowanych zapraw i warstw malarskich, skucie zdegradowanych oraz wadliwych łąt z cementowej oraz założenie opasek zabezpieczających. W miejscach gdzie polichromie występują w czytelnej formie zaleca się konserwację techniczną polegającą na oczyszczeniu warstw malarskich, zabezpieczeniu ich, uzupełnieniu ubytków w warstwie zaprawy, utrwaleniu malowideł. W miejscach odspojień tynków należy wykonać iniekcje wzmacniające. Na fragmentach murów, gdzie zdegradowane tynki zostaną skute, położone powinny być nowe. Wcześniej przewiduje się wykonanie okładów odsalających i wykonanie impregnacji oraz dezynfekcji murów. Na tym etapie proponuje się użycie tynków szeroko oporowych, kompensujących sole.

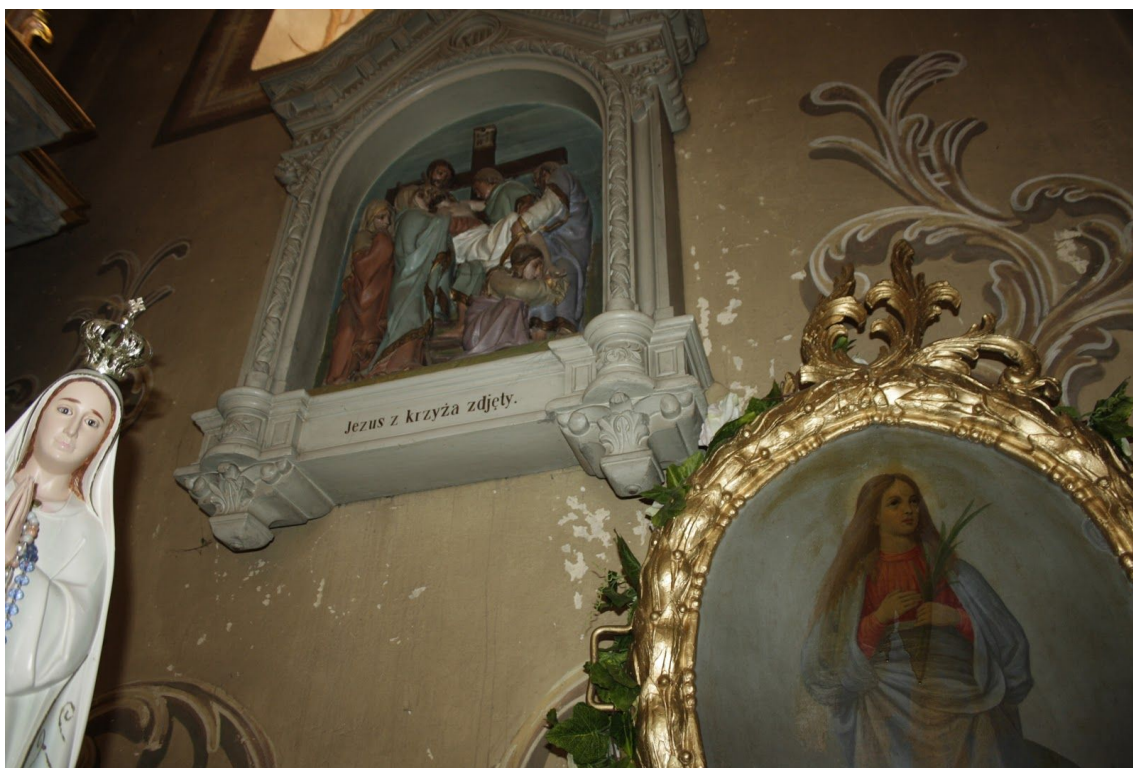
Fot. 18. Kościół p.w. św. Małgorzaty, dziewicy i męczennicy w Górze Świętej Małgorzaty. Ściana południowa, pierwsze przesło. Widoczna łuszcząca się warstwa malarska. Fot. M. Kwiatkowski, 2021 r.

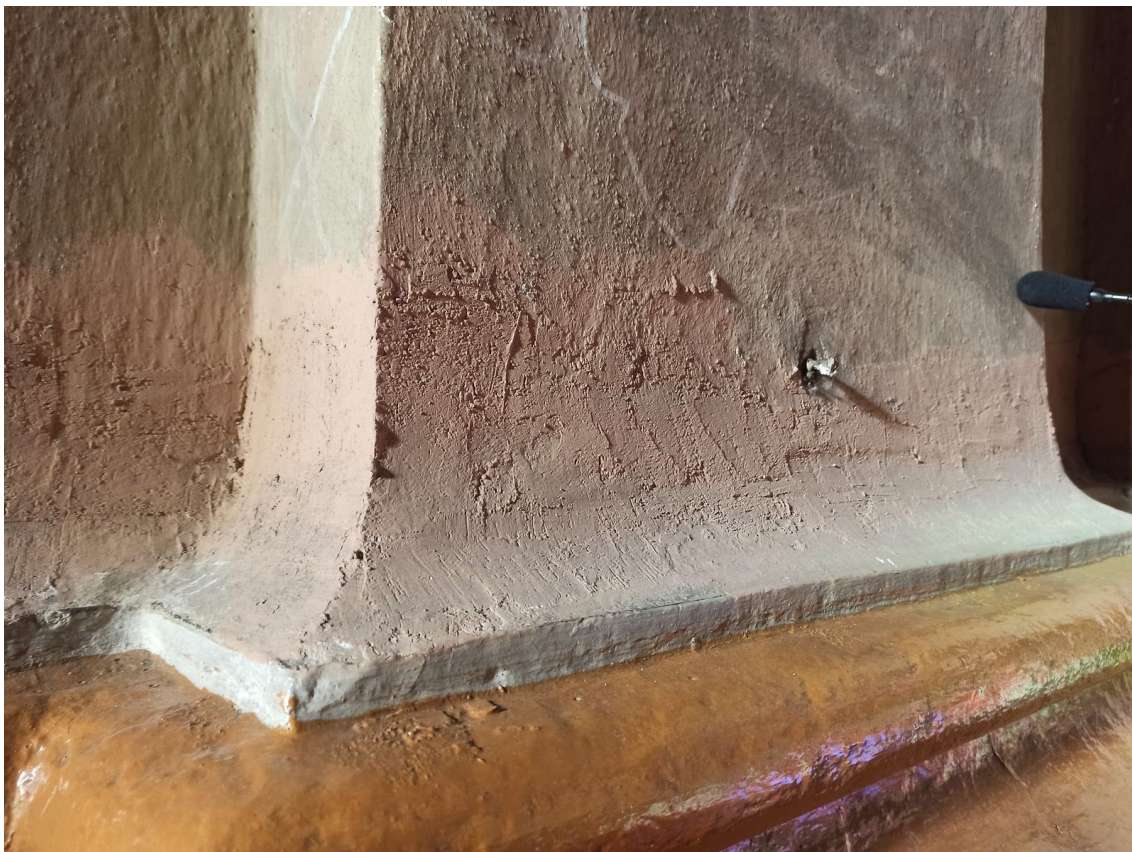
Podczas poprzednich nieprofesjonalnych remontów kościoła ubytki oryginalnych tynków były uzupełniane materiałami o składzie chemicznym odmiennym od zabytkowych tynków wapienno-piaskowych. W strukturze nawarstwień widoczne są łąty cementowe oraz gipsowe.

Fot. 19. Kościół p.w. św. Małgorzaty, dziewicy i męczennicy w Górze Świętej Małgorzaty. Ściana południowa, pilastry. Widoczne łąty cementowe, łuszcząca się warstwa malarska.
Fot. M. Kwiatkowski, 2021 r.

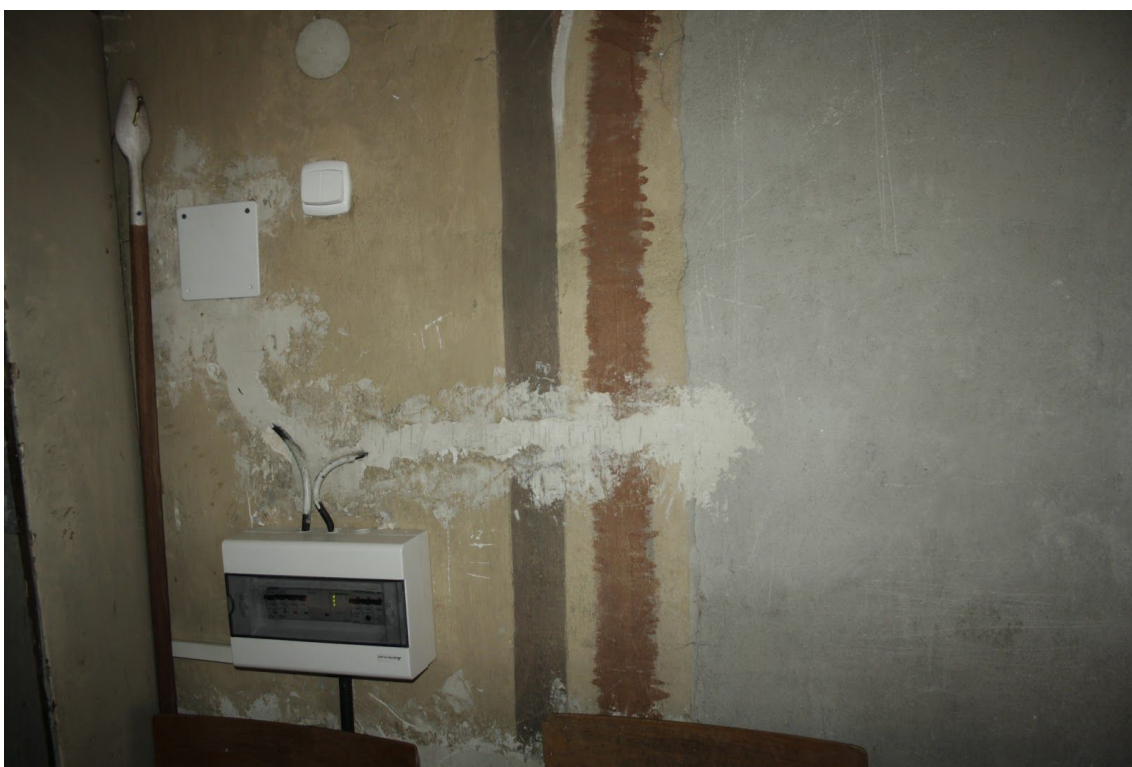
Fot. 20. Kościół p.w. św. Małgorzaty, dziewicy i męczennicy w Górze Świętej Małgorzaty. Ściana chóru. Widoczne łąty gipsowe, łuszcząca się warstwa malarska.
Fot. M. Kwiatkowski, 2021 r.

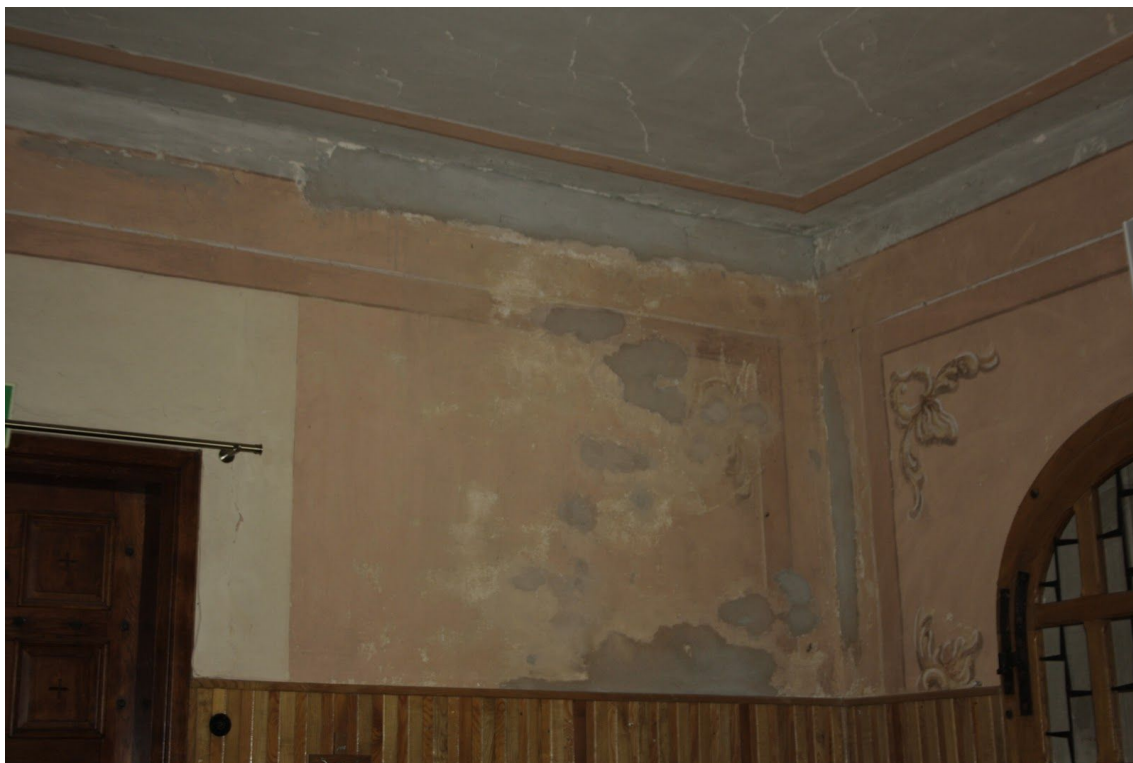
Fot. 28. Kościół p.w. św. Małgorzaty, dziewicy i męczennicy w Górze Świętej Małgorzaty. Kruchta.
Widoczne przekucia, łaty cementowe.
Fot. M. Kwiatkowski, 2021 r.
