PROGRAM PRAC KONSERWATORSKICH

Nawa i kruchta

Kościół pw. św. Małgorzaty, dziewicy i męczennicy

2021 r.

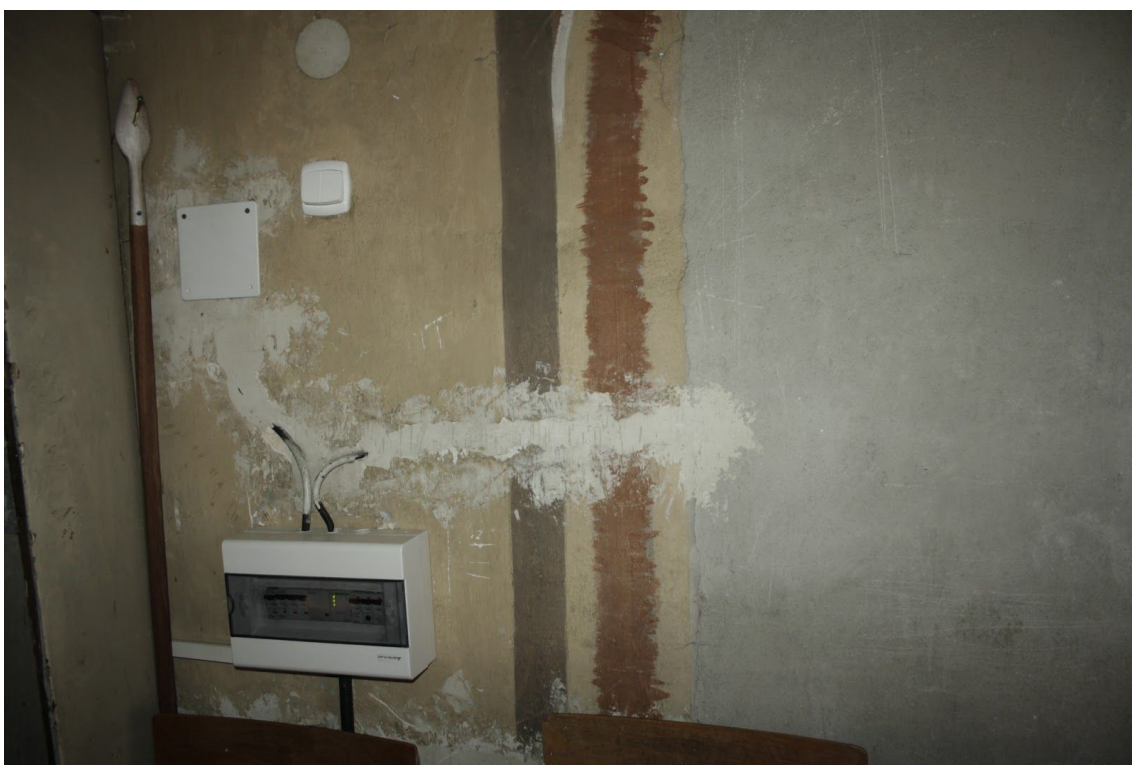
Podczas poprzednich nieprofesjonalnych remontów kościoła ubytki oryginalnych tynków były uzupełniane materiałami o składzie chemicznym odmiennym od zabytkowych tynków wapienno-piaskowych. W strukturze nawarstwień widoczne są łąty cementowe oraz gipsowe.

Fot. 20. Kościół p.w. św. Małgorzaty, dziewicy i męczennicy w Górze Świętej Małgorzaty. Ściana chóru. Widoczne łąty gipsowe, łuszcząca się warstwa malarska.
Fot. M. Kwiatkowski, 2021 r.

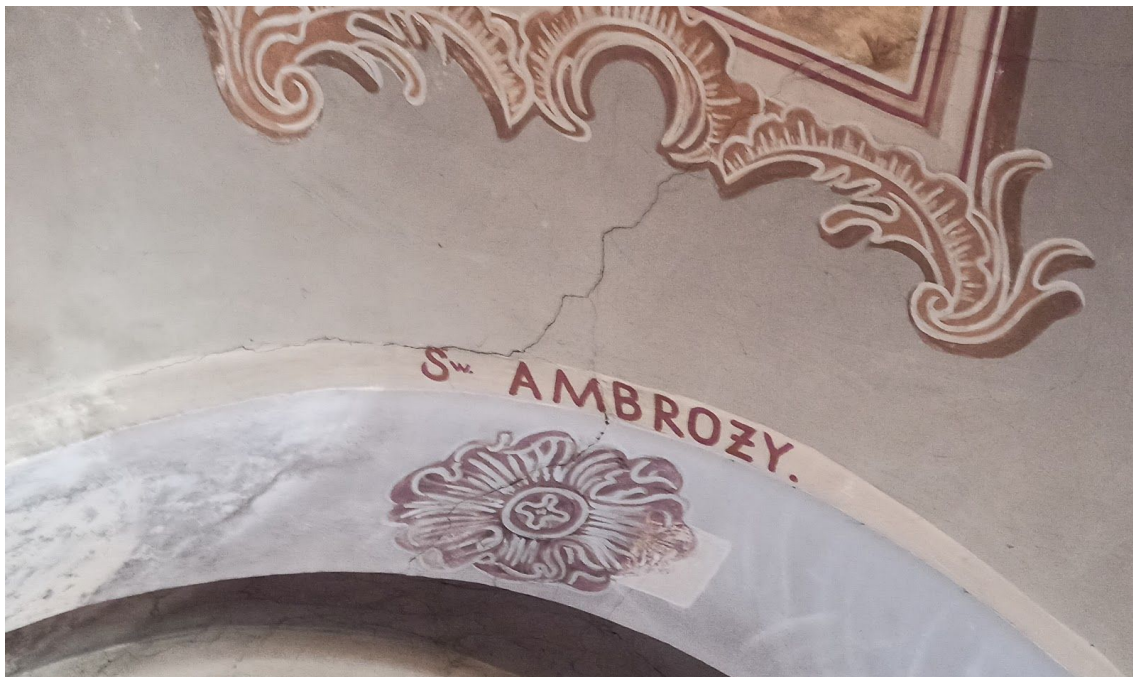
Na ścianach i sklepieniu można zaobserwować uszkodzenia mechaniczne powierzchni warstwy malarskiej, tj. zarysowania. Wyraźnie widoczne są spękania warstw technologicznych, gdyż w wyniku cyrkulacji powietrza w rysach i pęknięciach tynku nagromadził się brud – mają one postać czarnych, nieregularnych kresiek.

Fot. 21. Kościół p.w. św. Małgorzaty, dziewicy i męczennicy w Górze Świętej Małgorzaty. Ściana południowa, łuk nad otworem okiennym. Widoczne pęknięcia tynku.

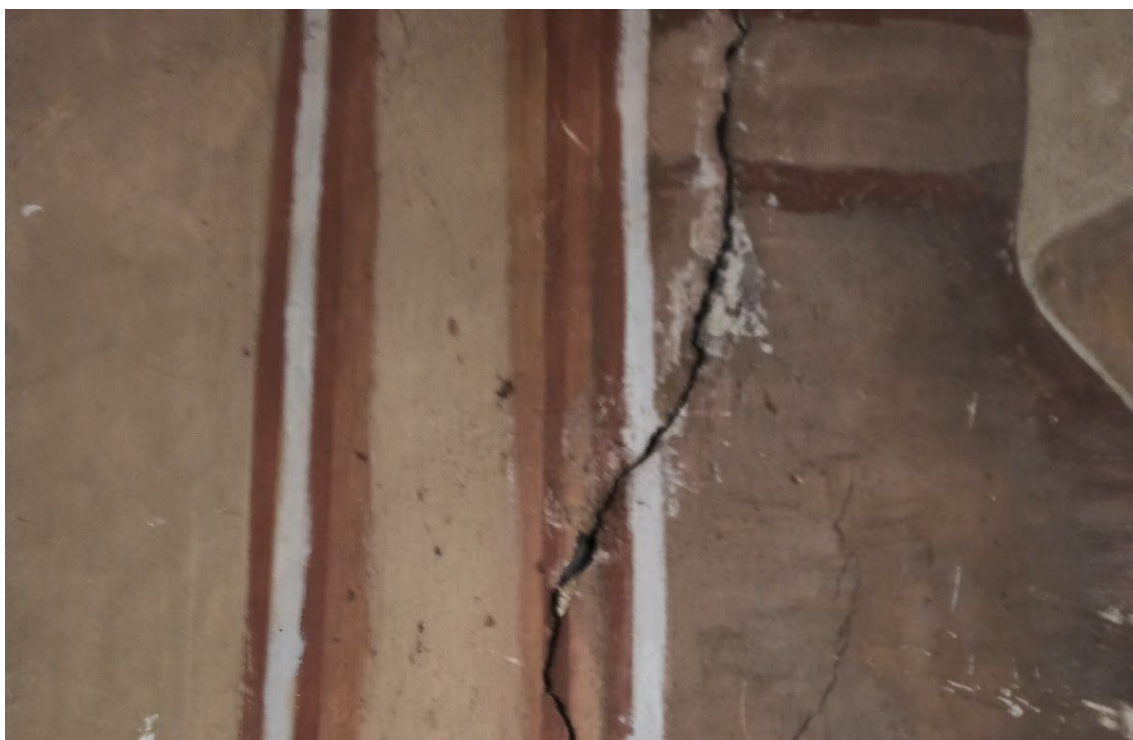
Fot. 22. Kościół p.w. św. Małgorzaty, dziewicy i męczennicy w Górze Świętej Małgorzaty. Ściana południowa. Widoczne pęknięcia tynku.

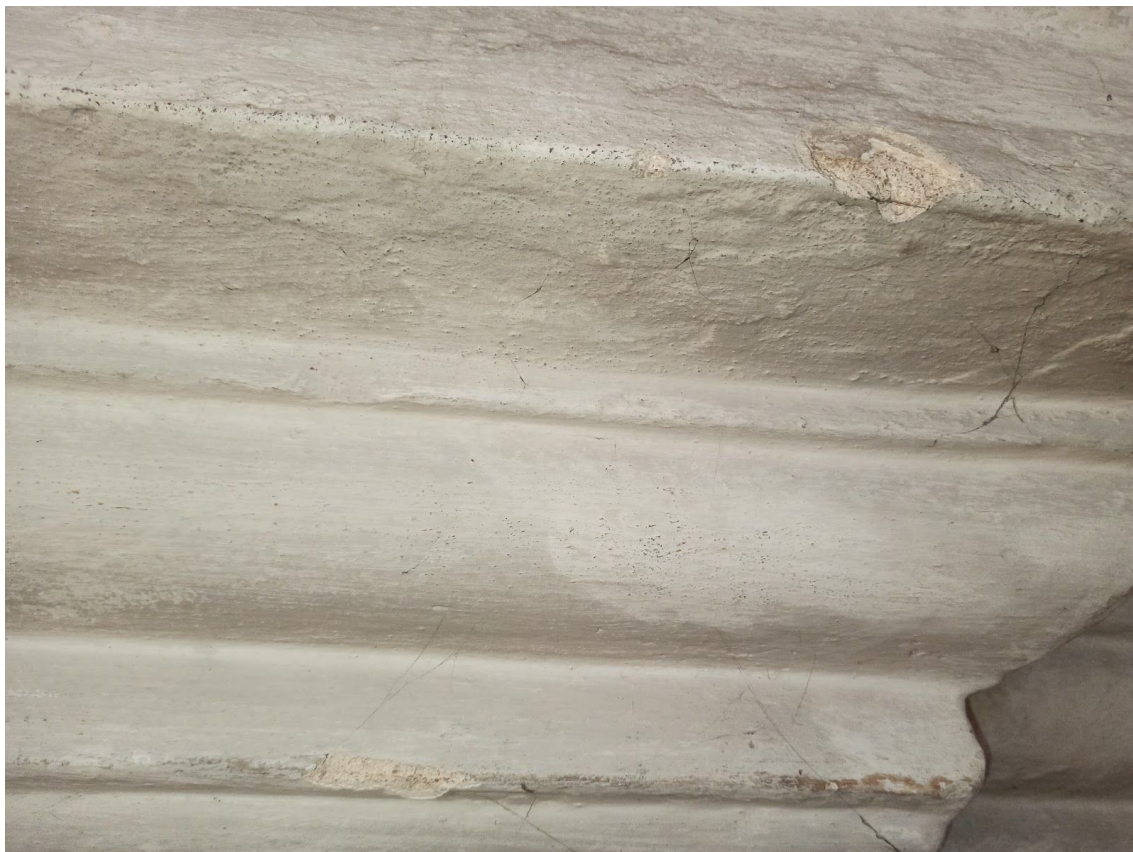
Fot. 23. Kościół p.w. św. Małgorzaty, dziewicy i męczennicy w Górze Świętej Małgorzaty. Ściana zachodnia, kapitel pilastra. Widoczne ubytki tynku. Fot. M. Kwiatkowski, 2021 r.

17. Uzupełnienie ubytków zaprawy przez założenie kitów wapienno-piaskowych (1:3, 1:2, 1:1), kładzionych jedno, lub wielowarstwowo. Powierzchnia kitów powinna być opracowana zgodnie z powierzchnią oryginalną, co ułatwi zabiegi estetyczno-plastyczne scalające malowidło.

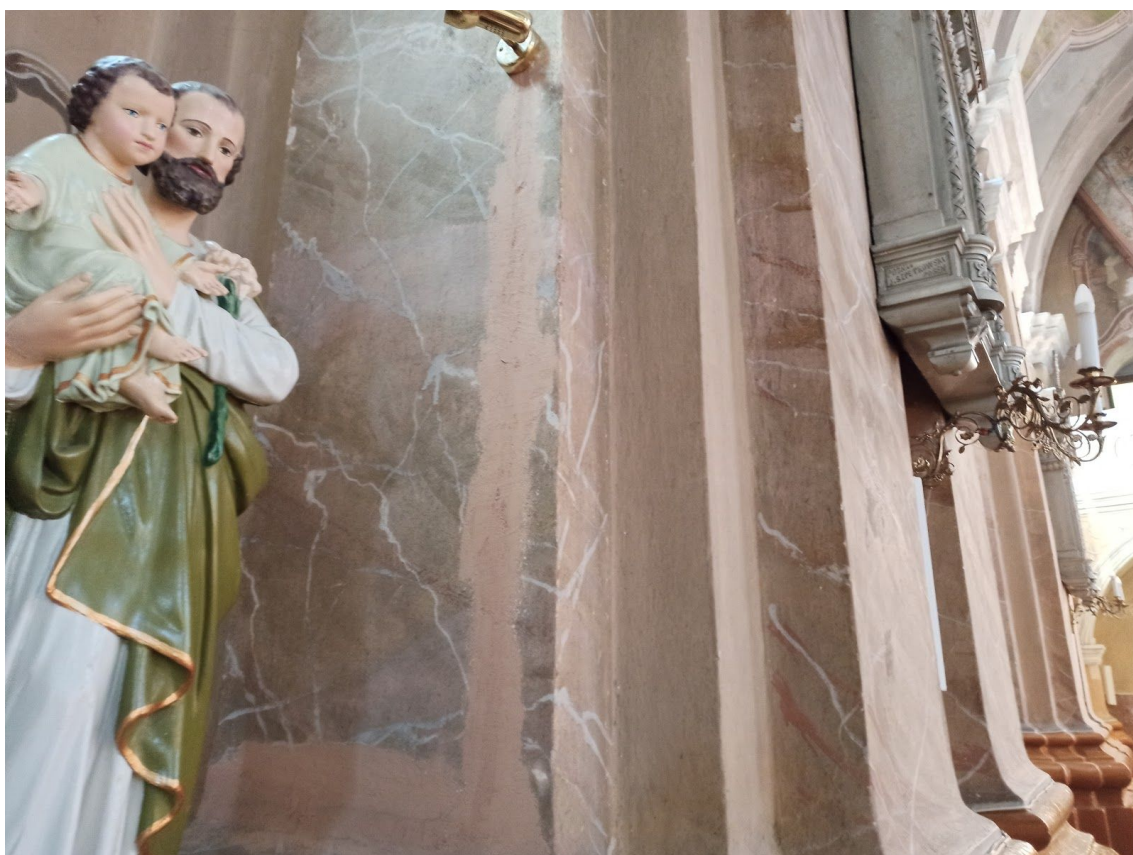
Fot. 24. Kościół p.w. św. Małgorzaty, dziewicy i męczennicy w Górze Świętej Małgorzaty. Ściana południowa, pilastry. Widoczne przekucia elektryczne. Fot. M. Kwiatkowski, 2021 r.
