PROGRAM PRAC KONSERWATORSKICH

Nawa i kruchta

Kościół pw. św. Małgorzaty, dziewicy i męczennicy

Góra Świętej Małgorzaty 38A

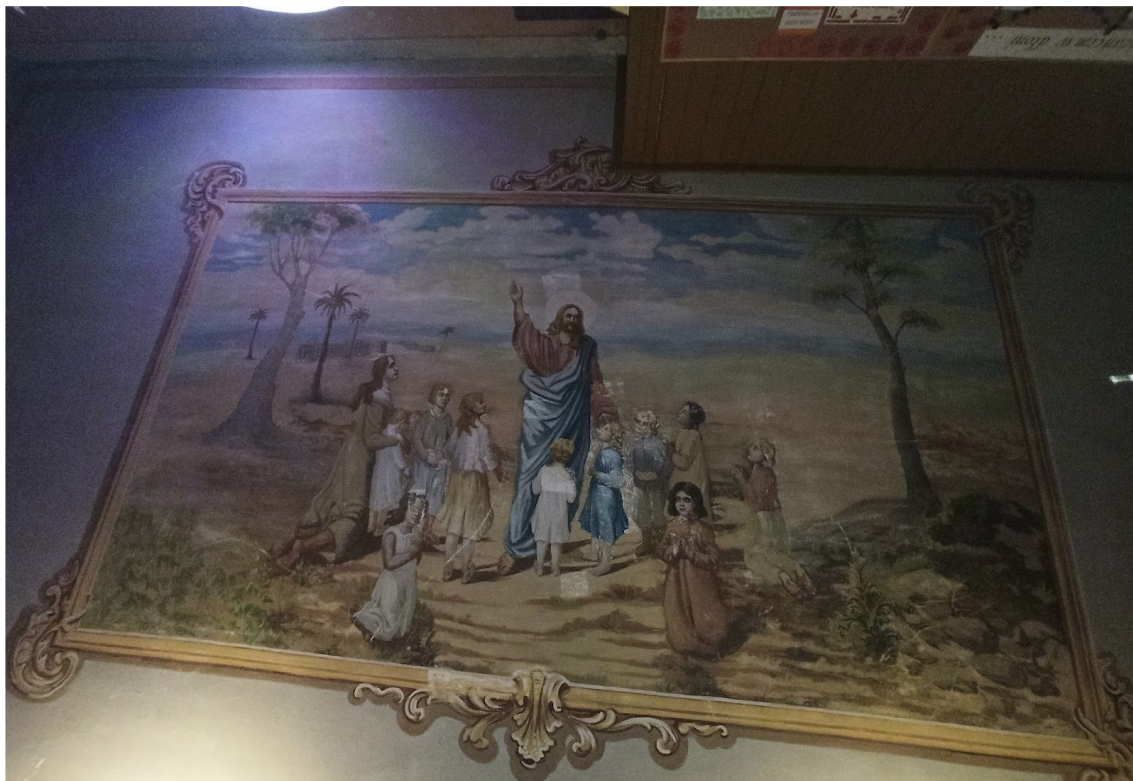
Fot. 25. Kościół p.w. św. Małgorzaty, dziewicy i męczennicy w Górze Świętej Małgorzaty. Kruchta.
Fot. M. Kwiatkowski, 2021 r.

W kruchcie malowidła i partie tynków są źle zachowane. Na płaskim stropie malowidło przedstawiające "Chrystusa i modlących się dzieci" - w wielu miejscach porysowane, warstwa malarska pudruje się, łuszczy i odpada. "Na południowej i zachodniej ścianie przybudówki zachodniej (...) istnieje najstarsza nieprzemalowana polichromia - iluzjonistyczne podziały ściany na płyciny ze stylizowaną ornamentyką roślinną w narożnikach. Ornamentyka ta odbiega znacznie klasą, lekkością i formą od pozostałego

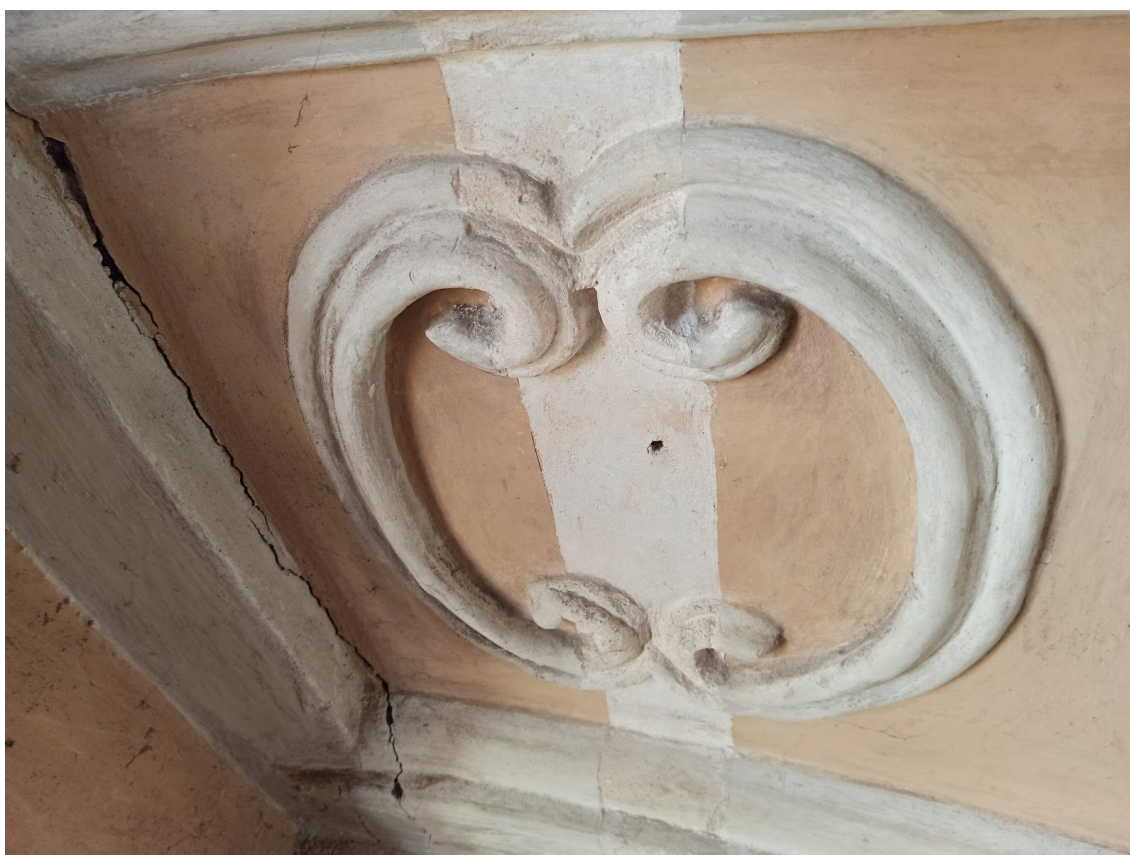
Fot. 30. Kościół p.w. św. Małgorzaty, dziewicy i męczennicy w Górze Świętej Małgorzaty. Balustrada chóru. Odkrywka płaszczyznowa nr 1.
Fot. M. Kwiatkowski, 2021 r.

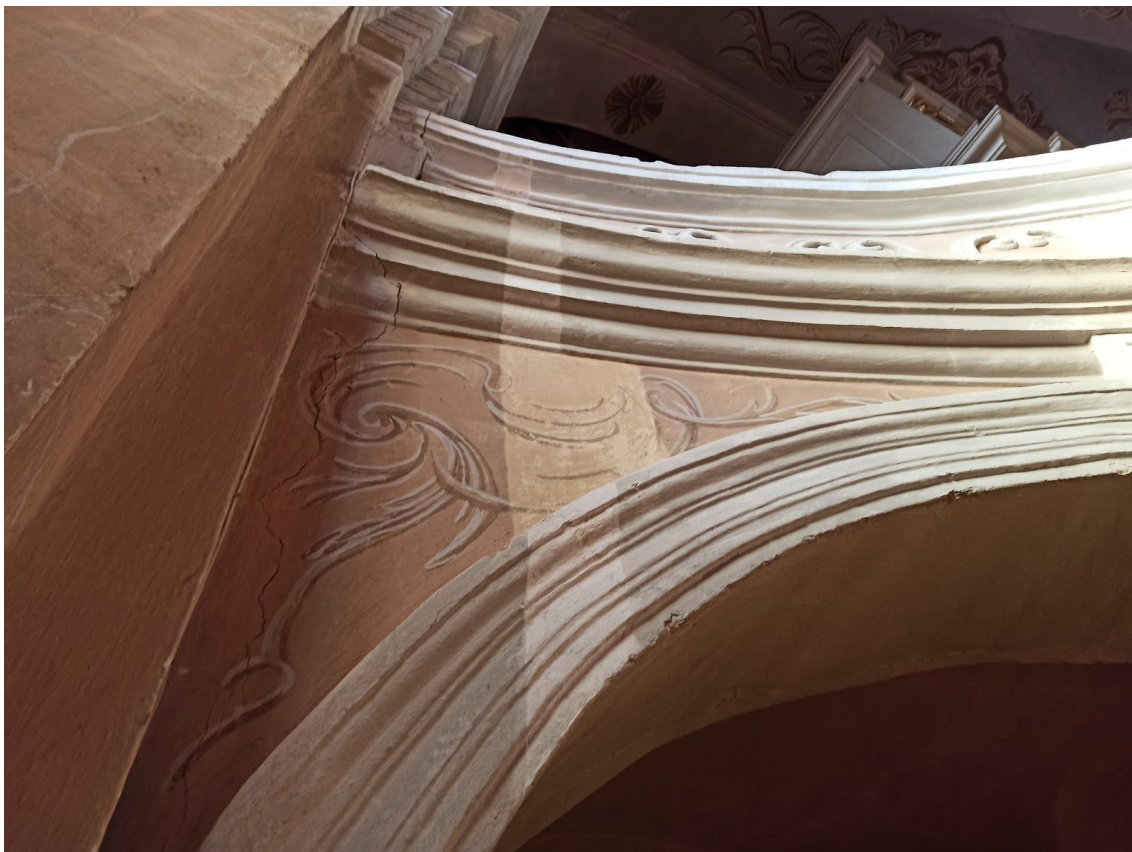
Fot. 31. Kościół p.w. św. Małgorzaty, dziewicy i męczennicy w Górze Świętej Małgorzaty. Balustrada chóru. Odkrywka płaszczyznowa nr 2. Fot. M. Kwiatkowski, 2021 r.

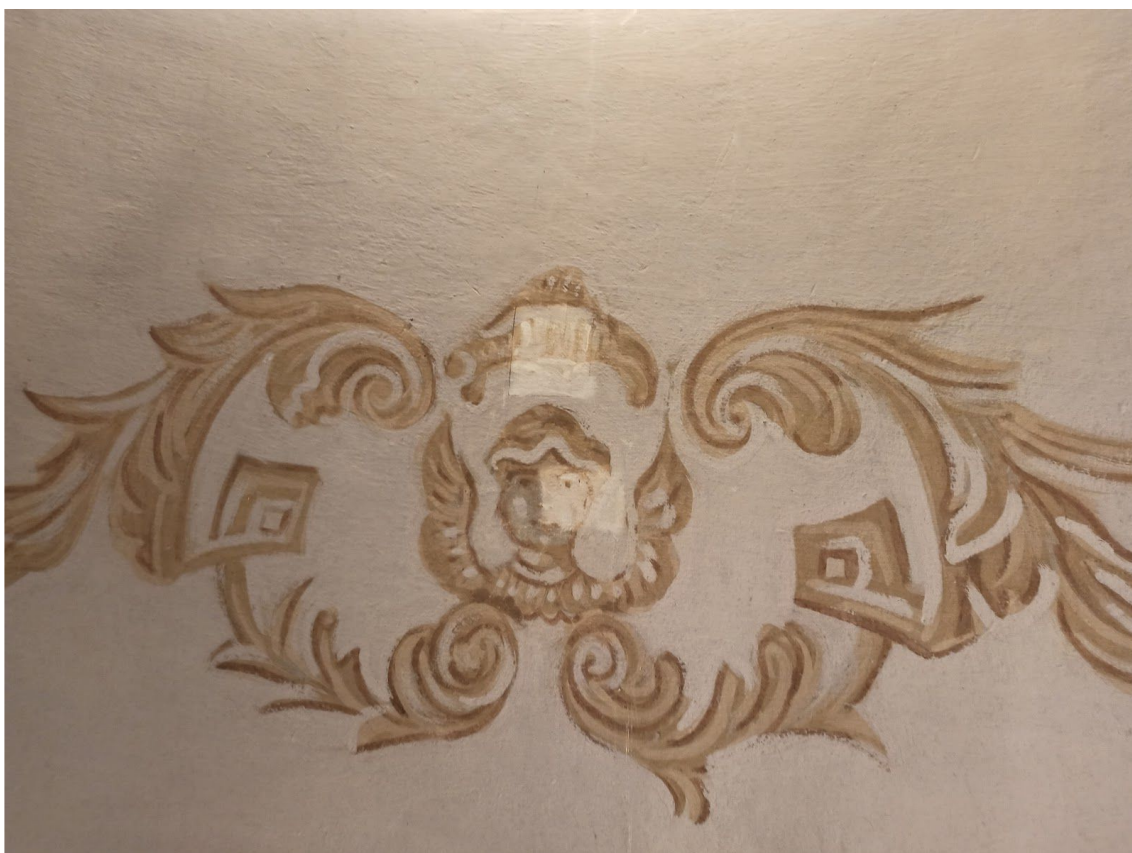
Fot. 32. Kościół p.w. św. Małgorzaty, dziewicy i męczennicy w Górze Świętej Małgorzaty. Sklepienie chóru. Odkrywka płaszczyznowa nr 3. Fot. M. Kwiatkowski, 2021 r.

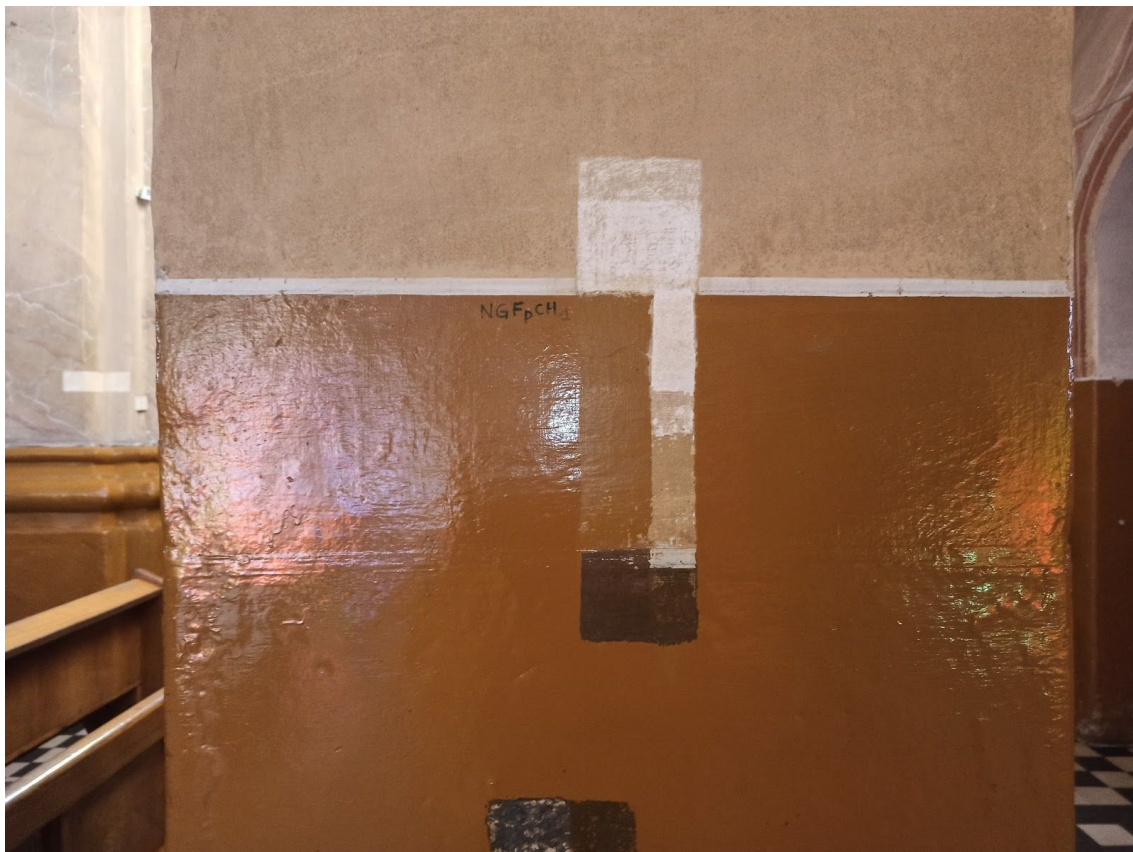
Fot. 33. Kościół p.w. św. Małgorzaty, dziewicy i męczennicy w Górze Świętej Małgorzaty. Kolumny chóru. Odkrywka pasowa nr 4. Fot. M. Kwiatkowski, 2021 r.

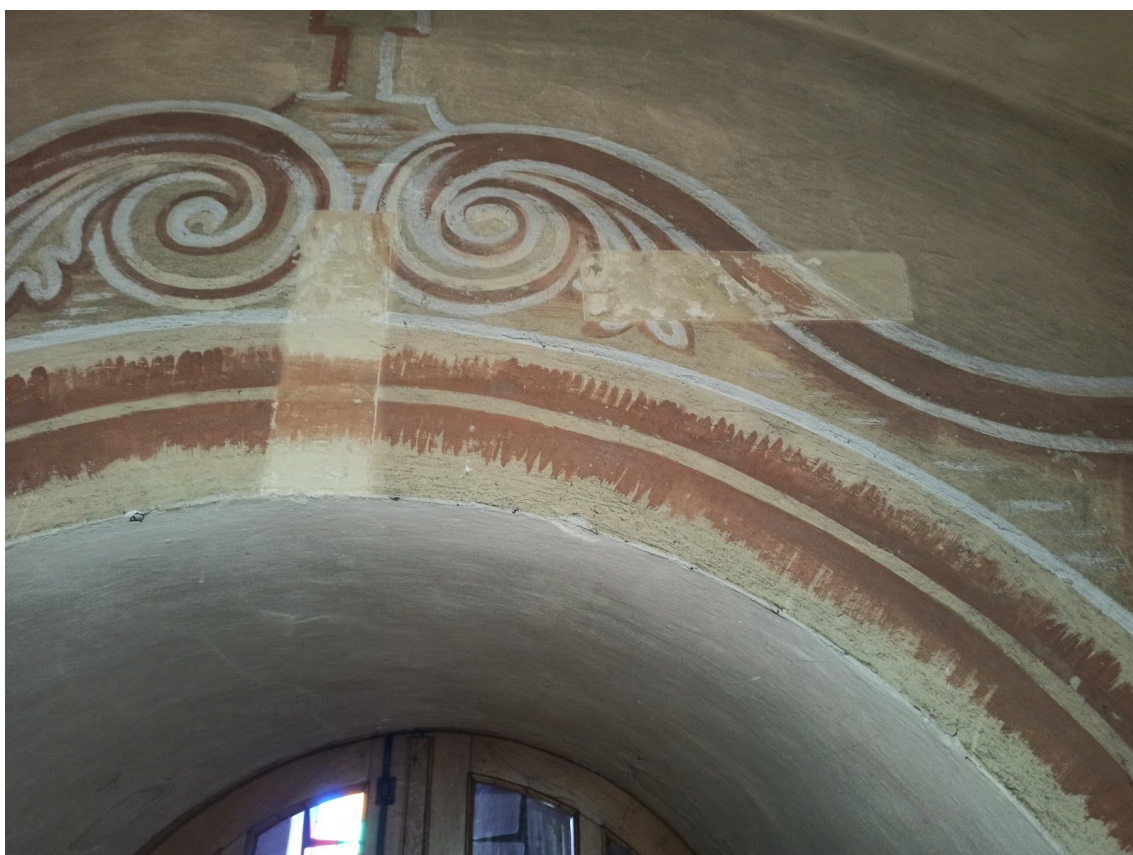
Fot. 34. Kościół p.w. św. Małgorzaty, dziewicy i męczennicy w Górze Świętej Małgorzaty. Podchórze. Odkrywka płaszczyznowa nr 5. Fot. M. Kwiatkowski, 2021 r.

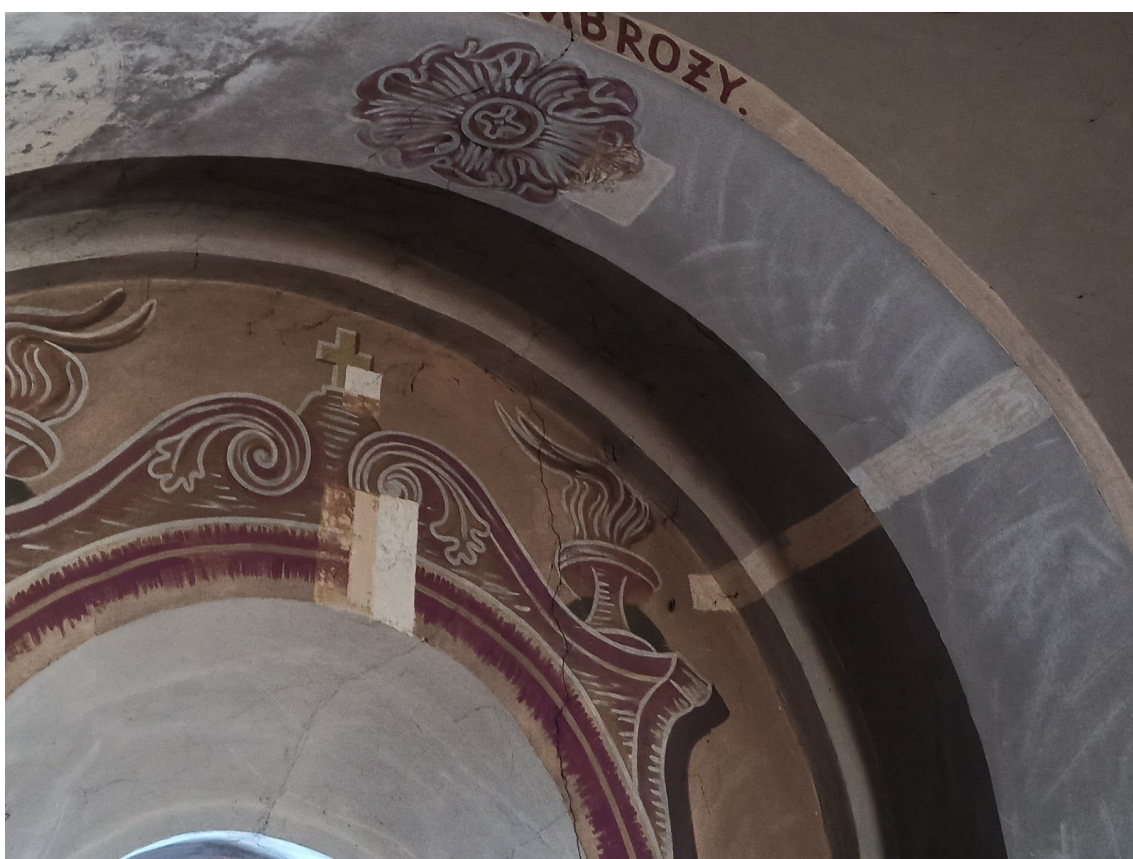
Fot. 36. Kościół p.w. św. Małgorzaty, dziewicy i męczennicy w Górze Świętej Małgorzaty. Ściana północna. Łuk nad ościeżem okna. Odkrywka płaszczynowa nr 6. Fot. M. Kwiatkowski, 2021 r.

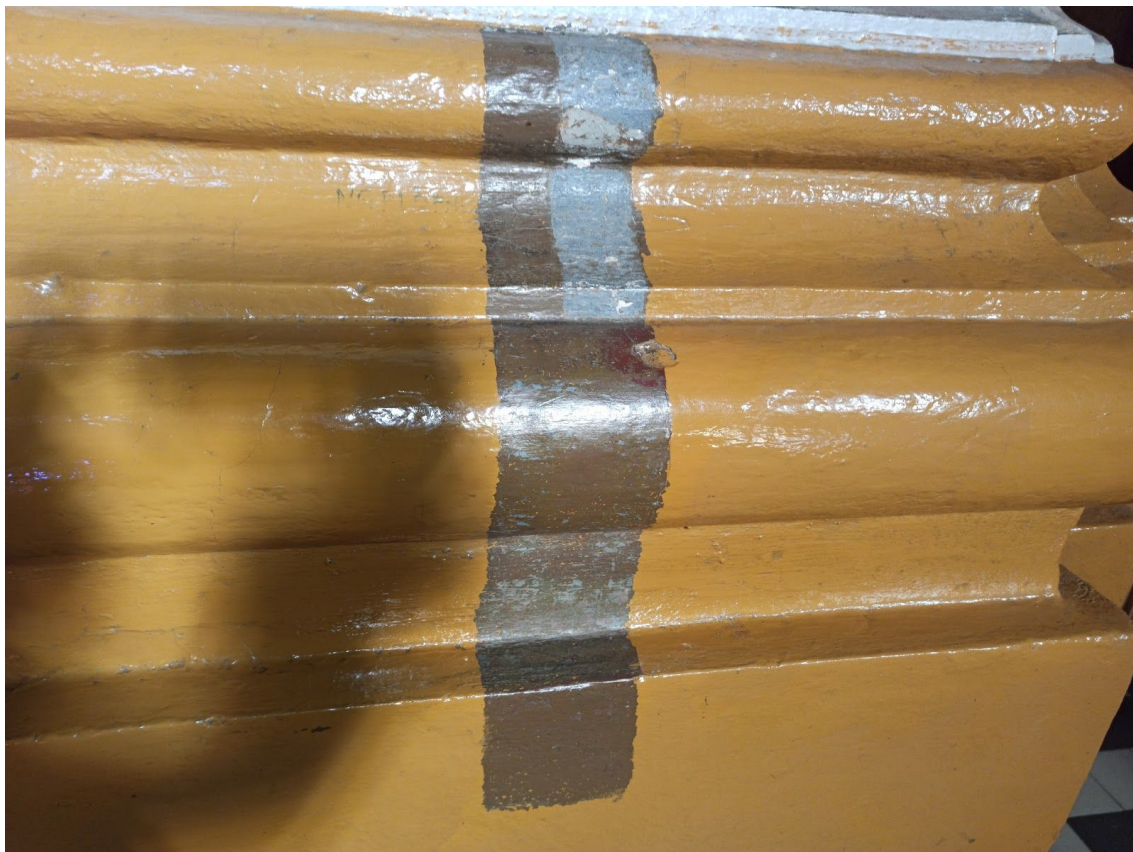
Fot. 37. Kościół p.w. św. Małgorzaty, dziewicy i męczennicy w Górze Świętej Małgorzaty. Ściana północna, bazy pilastrów. Odkrywka pasowa nr 7. Fot. M. Kwiatkowski, 2021 r.

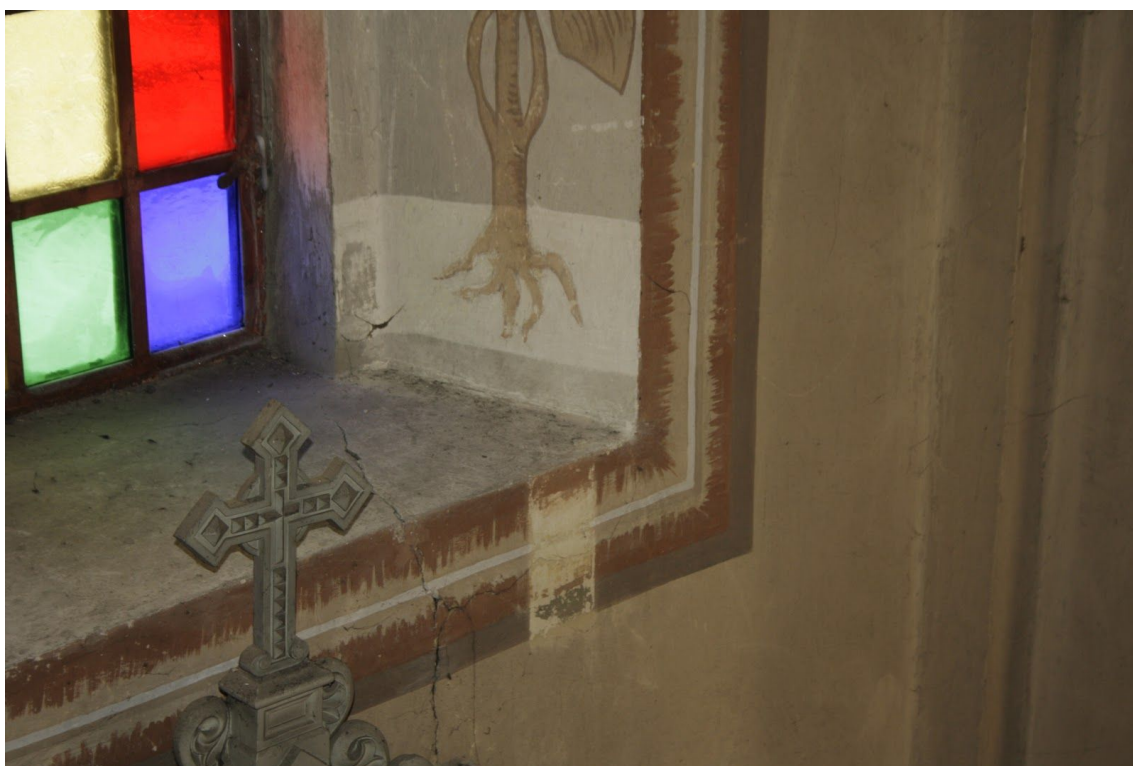
Fot. 38. Kościół p.w. św. Małgorzaty, dziewicy i męczennicy w Górze Świętej Małgorzaty. Ściana północna, ościeże okna. Odkrywka płaszczyznowa nr 8. Fot. M. Kwiatkowski, 2021 r.

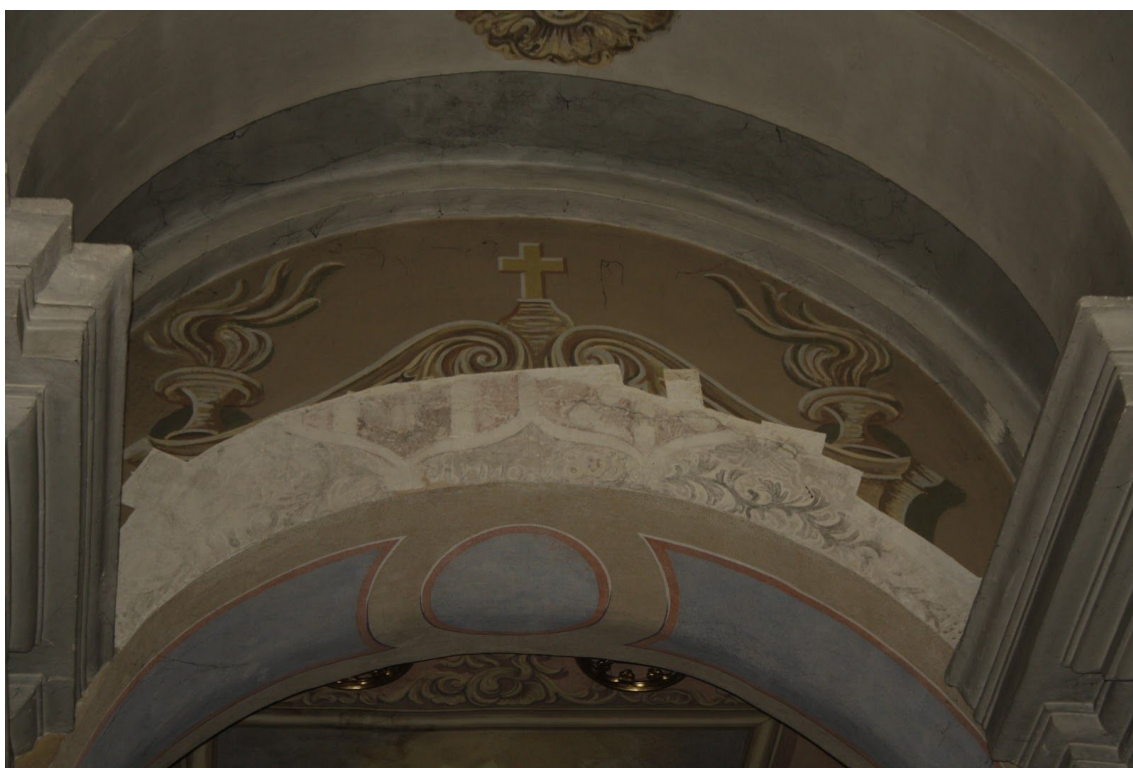
Fot. 40. Kościół p.w. św. Małgorzaty, dziewicy i męczennicy w Górze Świętej Małgorzaty. Ściana północna, łuk nad kaplicą Matki Boskiej. Odkrywka płaszczynowa nr 9. Fot. M. Kwiatkowski, 2021 r.

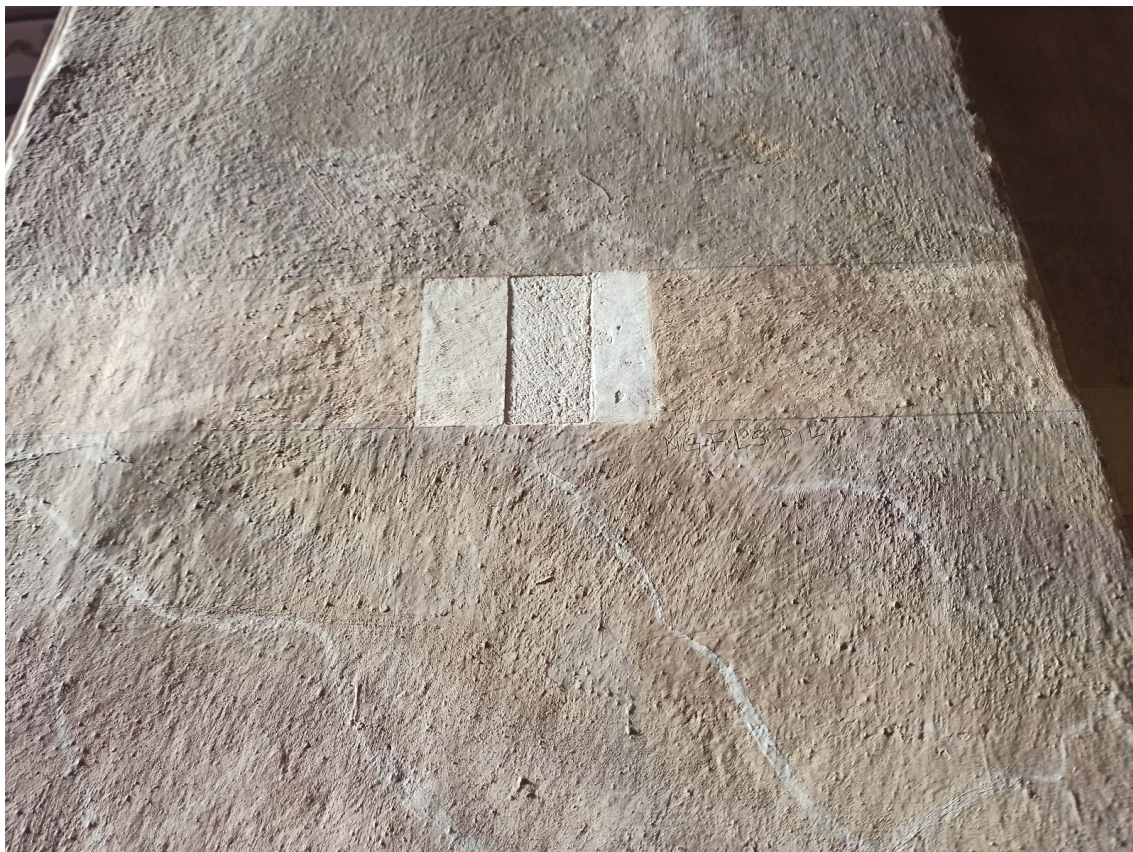
Fot. 41. Kościół p.w. św. Małgorzaty, dziewicy i męczennicy w Górze Świętej Małgorzaty. Ściana północna, pilaster. Odkrywka pasowa nr 10. Fot. M. Kwiatkowski, 2021 r.

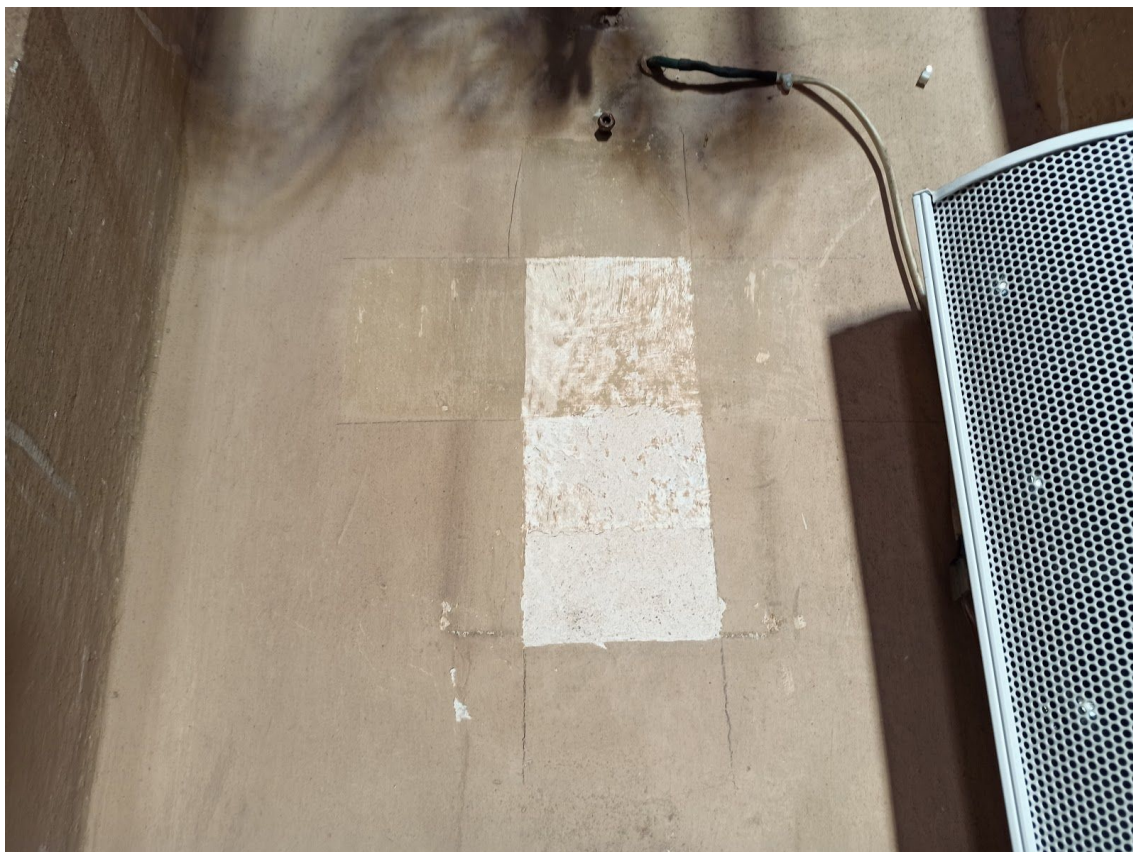
Fot. 42. Kościół p.w. św. Małgorzaty, dziewicy i męczennicy w Górze Świętej Małgorzaty. Ściana północna, pilaster. Odkrywka pasowa nr 11. Fot. M. Kwiatkowski, 2021 r.

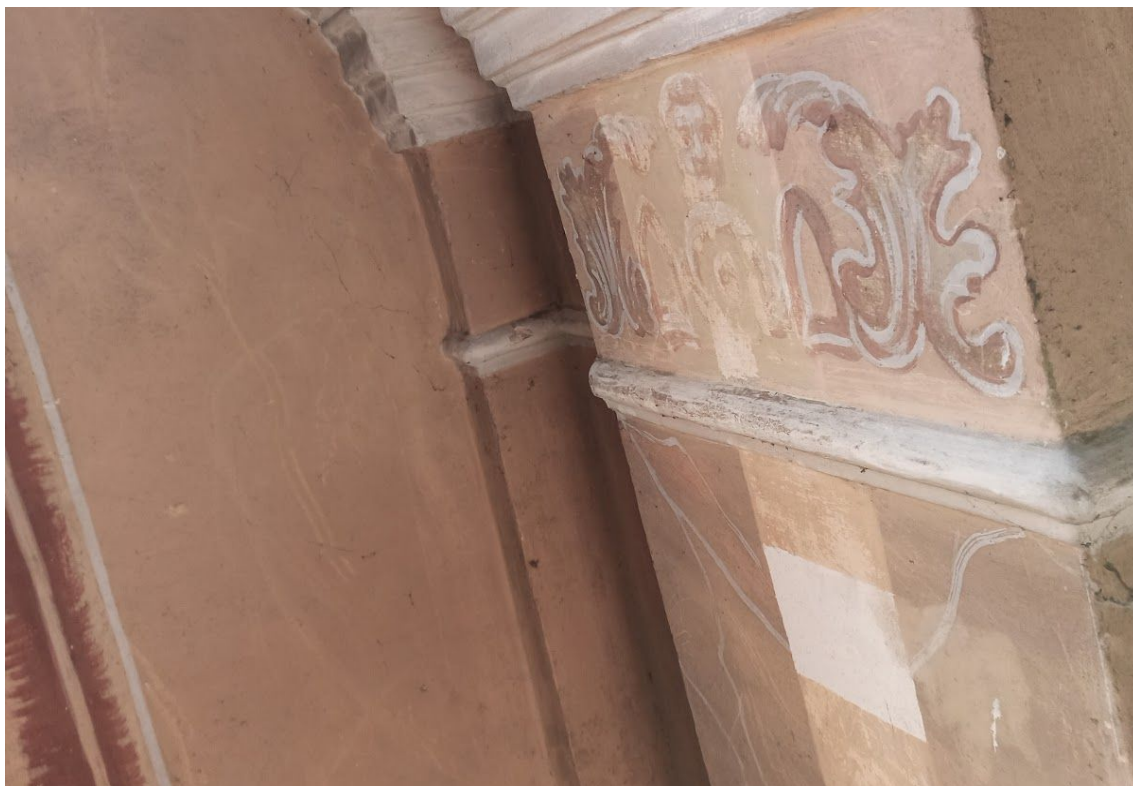
Fot. 44. Kościół p.w. św. Małgorzaty, dziewicy i męczennicy w Górze Świętej Małgorzaty.
Ściana południowa, kapitel pilastra. Odkrywka płaszczyznowa nr 12. Fot. M. Kwiatkowski, 2021 r.

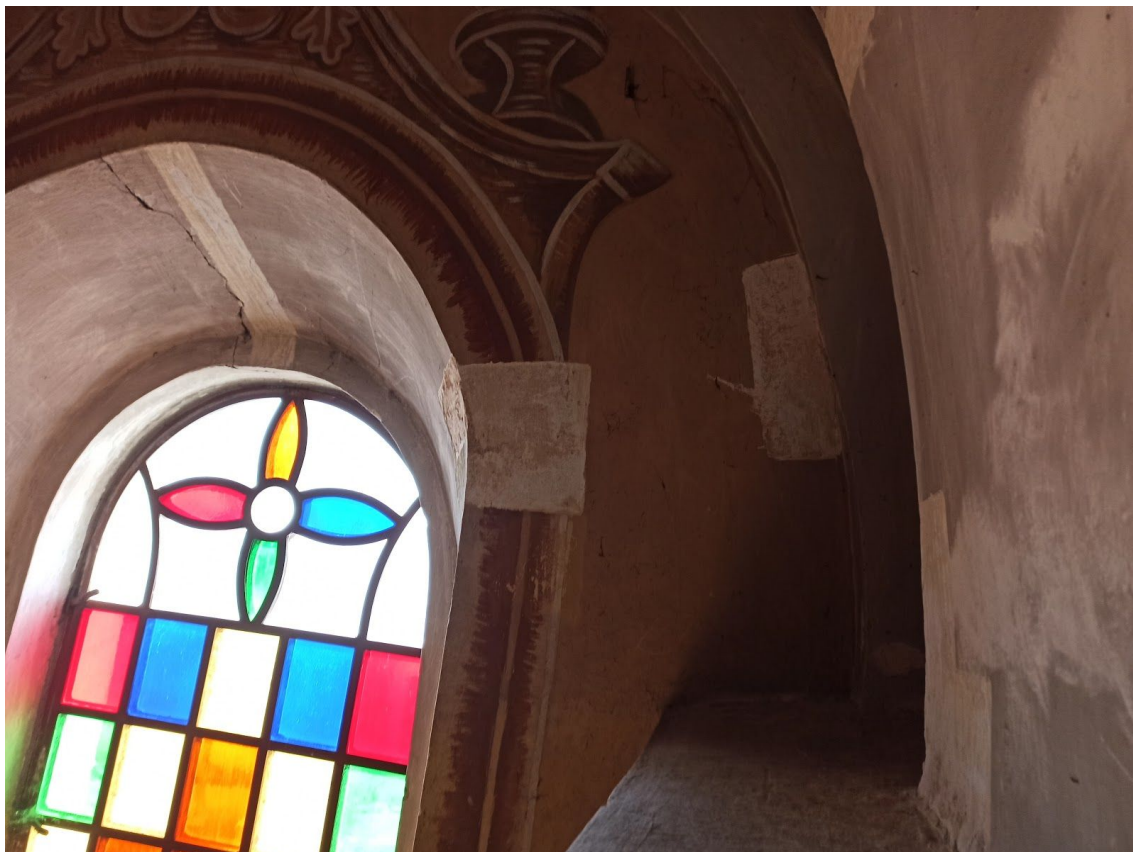
Fot. 45. Kościół p.w. św. Małgorzaty, dziewicy i męczennicy w Górze Świętej Małgorzaty. Ściana południowa, ościeże okna. Odkrywka płaszczyznowa nr 13. Fot. M. Kwiatkowski, 2021 r.

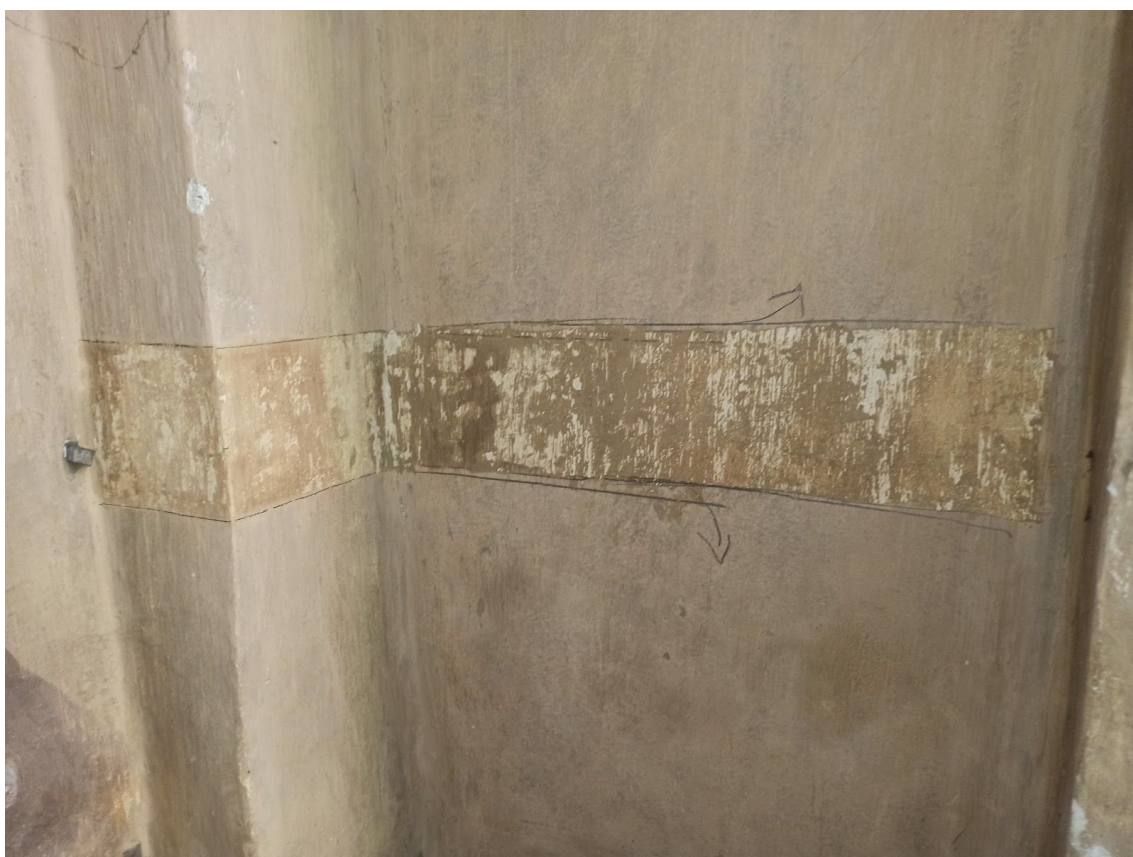
Fot. 46. Kościół p.w. św. Małgorzaty, dziewicy i męczennicy w Górze Świętej Małgorzaty. Ściana południowa, pilaster. Odkrywka płaszczyznowa nr 14. Fot. M. Kwiatkowski, 2021 r.

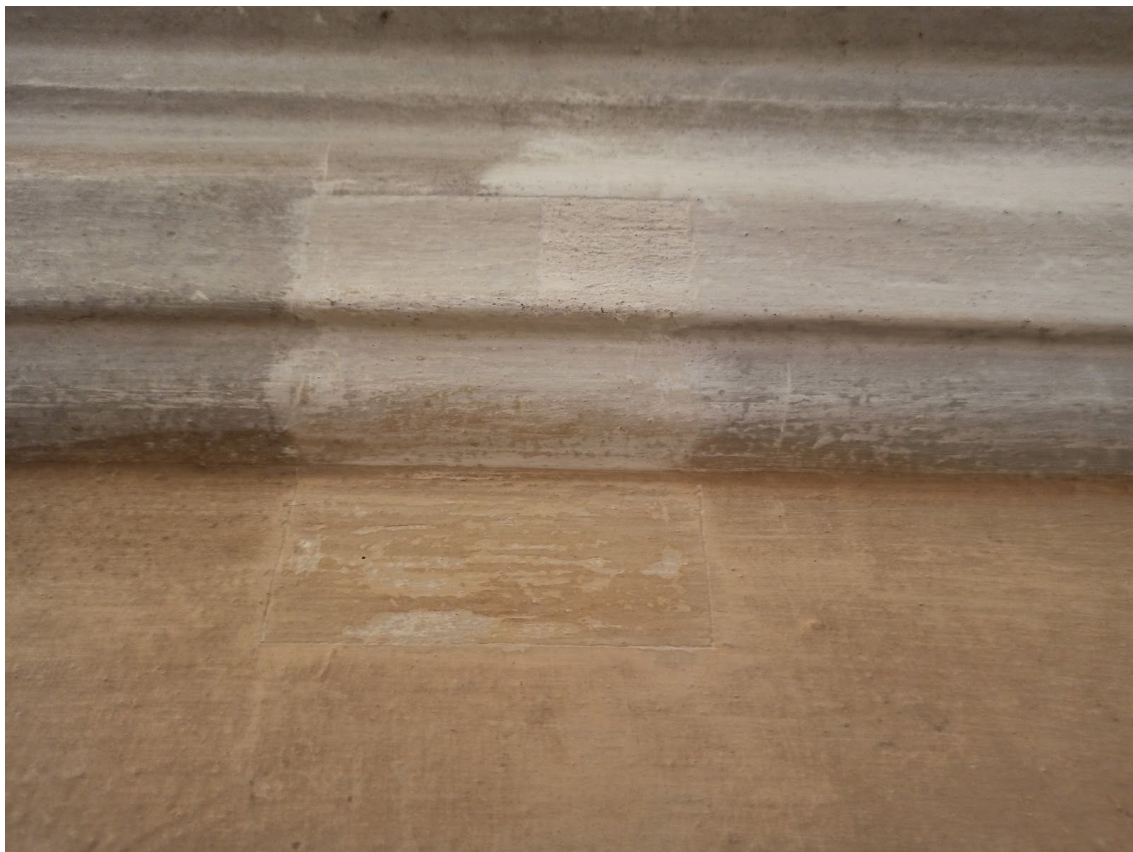
Fot. 47. Kościół p.w. św. Małgorzaty, dziewicy i męczennicy w Górze Świętej Małgorzaty.
Ściana południowa-kapitel pilastra. Odkrywka pasowa nr 15.
Fot. M. Kwiatkowski, 2021 r.

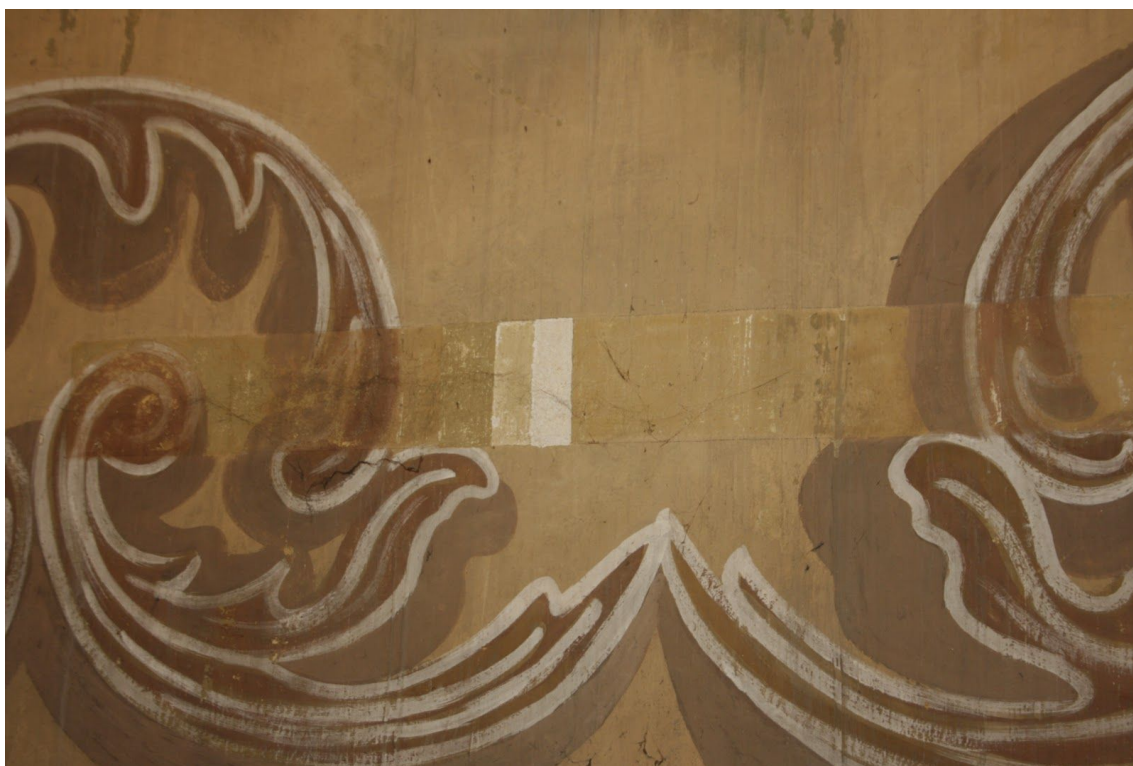
Fot. 48. Kościół p.w. św. Małgorzaty, dziewicy i męczennicy w Górze Świętej Małgorzaty.
Ściana południowa. Odkrywka pasowa nr 16.
Fot. M. Kwiatkowski, 2021 r.

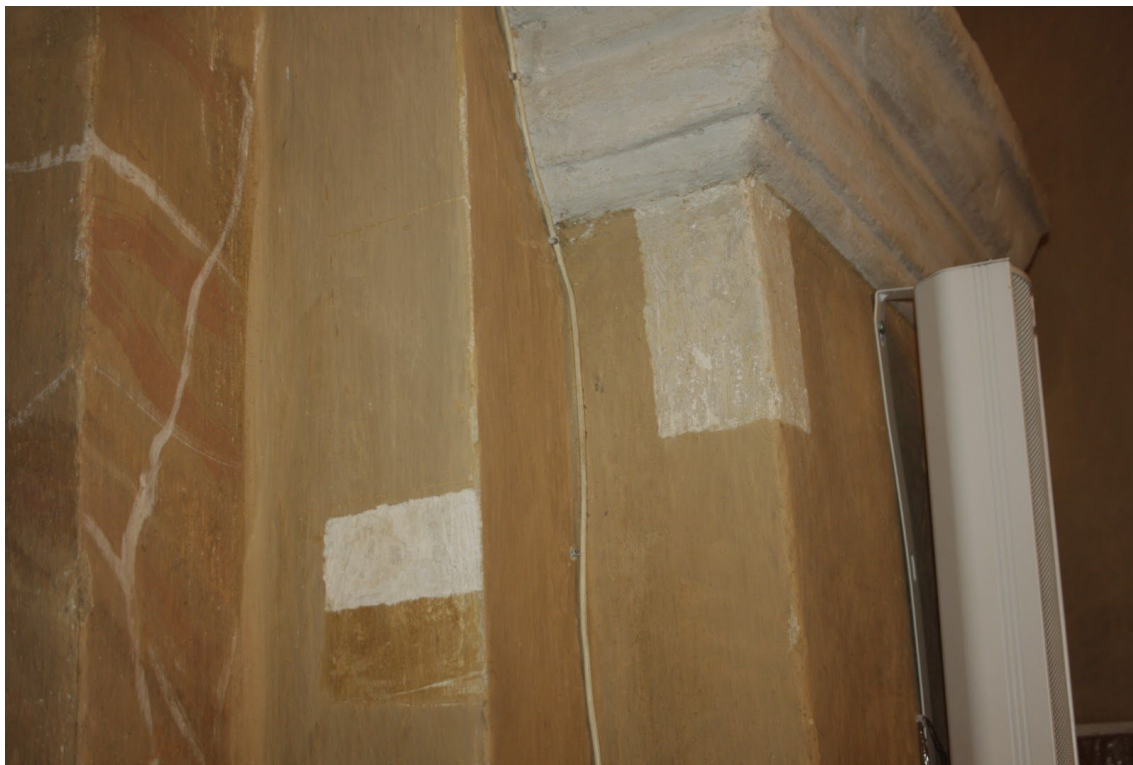
Fot. 49. Kościół p.w. św. Małgorzaty, dziewicy i męczennicy w Górze Świętej Małgorzaty.
Ściana południowa, kapitel pilastra. Odkrywka pasowa nr 17.
Fot. M. Kwiatkowski, 2021 r.

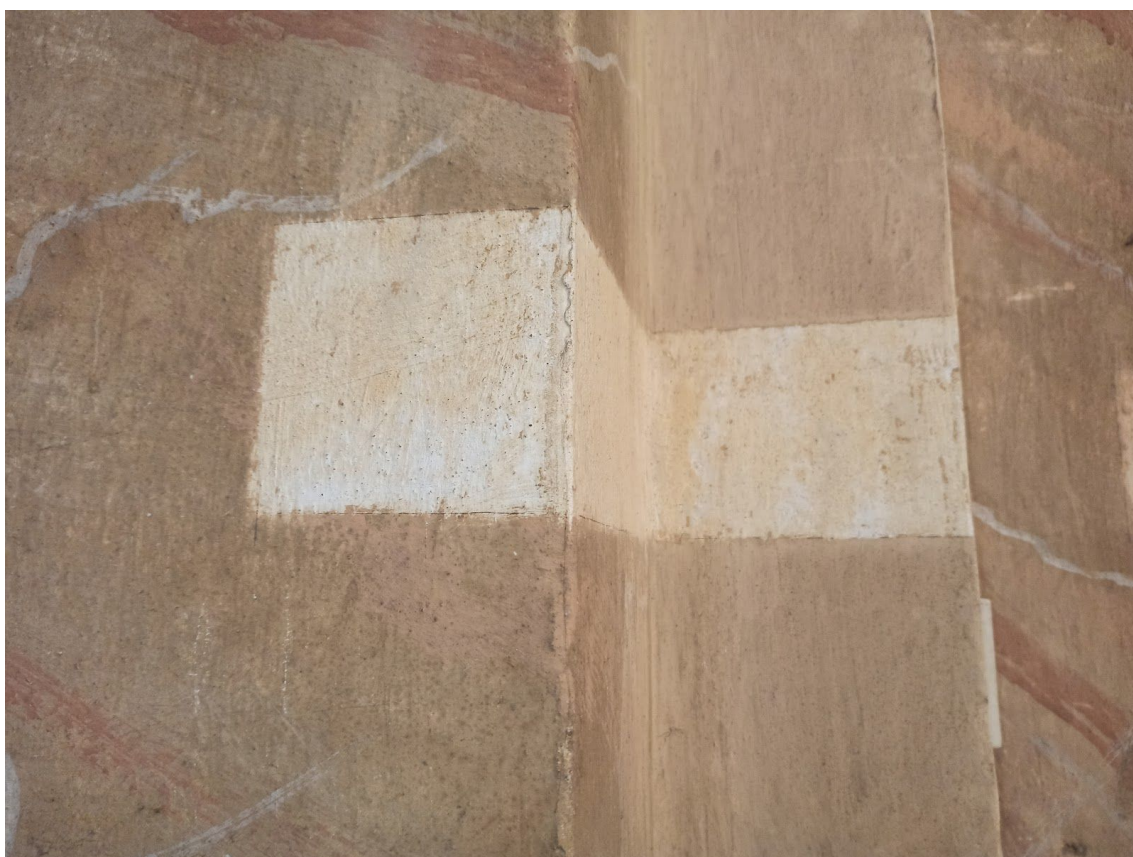
Fot. 50. Kościół p.w. św. Małgorzaty, dziewicy i męczennicy w Górze Świętej Małgorzaty.
Ściana południowa, pilaster. Odkrywka pasowa nr 18.
Fot. M. Kwiatkowski, 2021 r.
